Memoria final de intervención de ponte romana e petos de ánimas para o concello de As Neves, Pontevedra

AUTORA: NOEMÍ PENELA GARCÍA - TITORA: INMA SANTIAGO
ESTUDOS SUPERIORES DE CONSERVACIÓN E RESTAURACIÓN DE BENS CULTURAIS
ESPECIALIDADE: BENS PICTÓRICOS
Pontevedra - 2020/2021

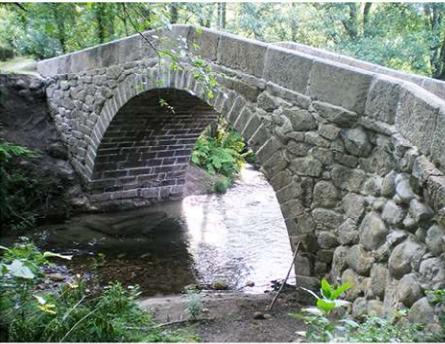
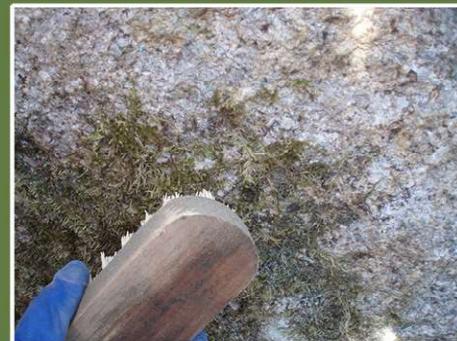
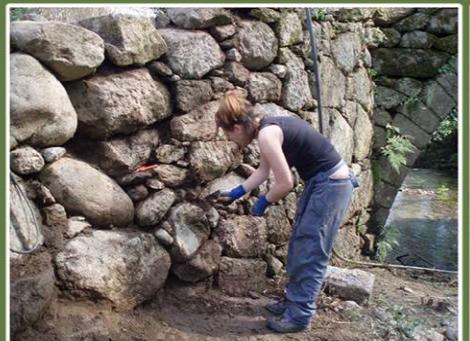
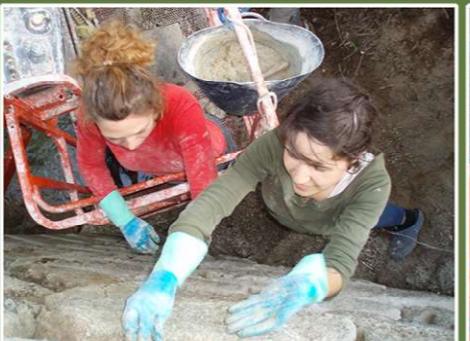
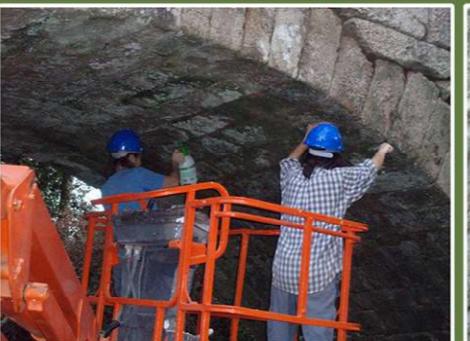
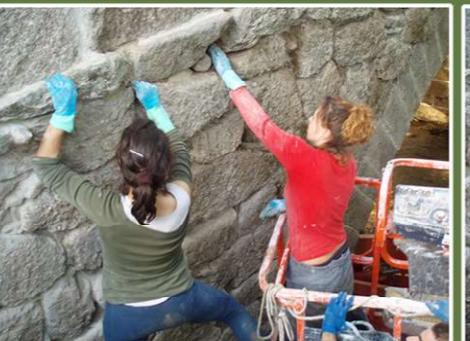
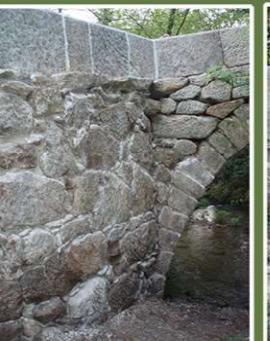
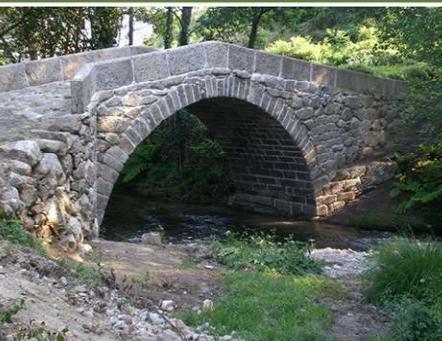
Ponte romana de San Cibrao de Ribarteme

Unha vez realizados os estudos previos apreciáronse diferentes problemas na súa conservación que demandaban unha rápida intervención: Problemas no rexuntado dos perpiaños que forman os laterais, ausencia de material pétreo na parte transitable da ponte, isto acelera a degradación por acción dos axentes erosivos naturais, especialmente da auga e a vexetación, forte colonización biolóxica favorecida pola evidente presenza de humidade, abrigo de plantas basculantes, mofos, insectos e réptiles, isto está a provocar unha forte erosión tamén na pedra. A restauración baseouse na eliminación e limpeza da vexetación circundante, limpeza da empredada orixinal da ponte, consolidación e reposición dos entrabados e reintegración da empredada da calzada.

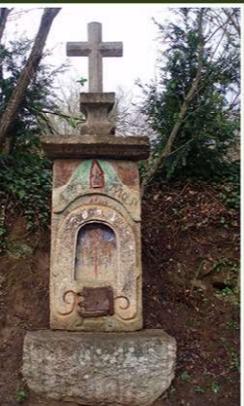
Peto de ánimas de A Senra:

Trátase de un peto tallado e policromado e goza de gran devoción por parte dos veciños pola súa beleza e cor. As tarefas de restauración consistiron na limpeza, consolidación e fixado da pintura, aplicación dunha capa de protección da pintura orixinal e reintegración cromática da obra. A estrutura do peto consolidouse mediante o encintado das xuntas. Tamén se interveu na tapa de ferro do caixón do peto mediante a súa limpeza e protección química.
