CONSERVAR A HISTORIA CONSERVAR O FUTURO

Xuño 2001

Esta mostra da Escola Superior de Conservación e Restauración de Bens Culturais de Galicia ten unha finalidade didáctica. Desexamos que se teña unha maior conciencia sobre a protección do patrimonio artístico. Recentemente aumentaron as agresións a obras de arte do patrimonio universal, e sinceiramente a nós nos doe.

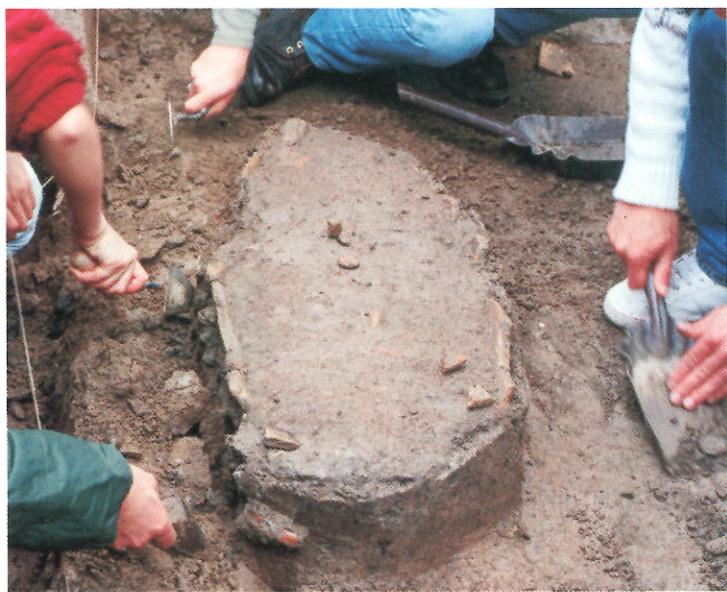
FOTOGRAFÍA DE ENTRADA

FRAGMENTO DE ÁNFORA
60 X 15 X 33,5

O fragmento de ánfora que se expón foi atopado na necrópole romana localizada na actual rúa Hospital, en Vigo.

Os tratamentos de conservación-restauración (limpeza, desalgado, consolidación, adhesión) víronse dificultados pola extrema debilidade da pasta cerámica.

Na montaxe considerouse sempre prioritario o respecto pola posición e configuración orixinais. Non obstante, a debilidade do obxecto recomendou o recheo das xuntas de adhesión.

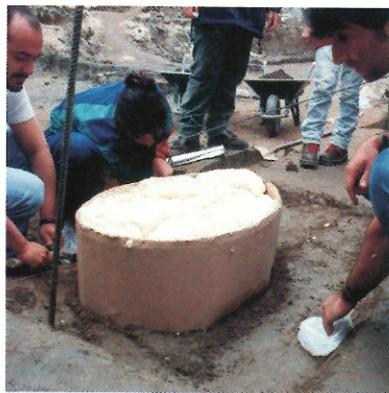
1

- 1.Extracción en bloque no xacemento.
- 2.Excavación do depósito interior.
- 3.Limpeza da cerámica.
- 4.Volteo e limpeza exterior.
- 5.Máximo grao de limpeza acadado.
- 6.Recheo de gretas e xuntas.

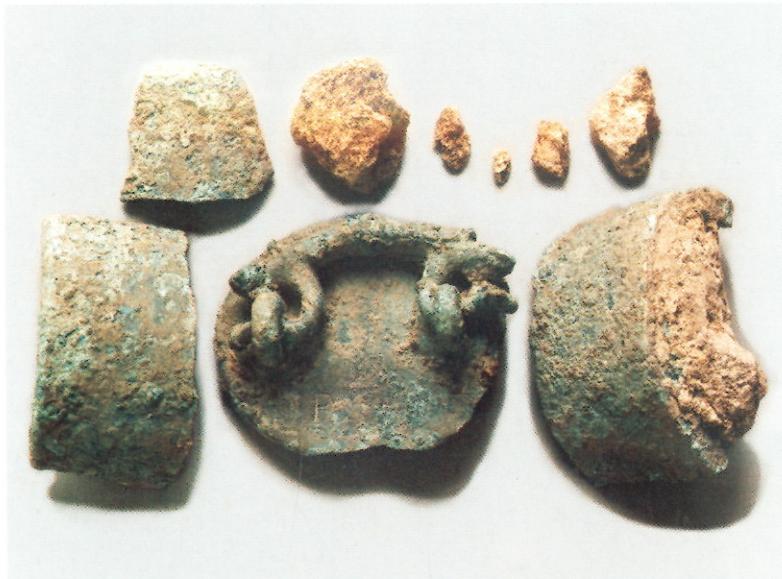
FOTOGRAFÍA DE ENTRADA

FRAGMENTOS DUNHA PESA DE BRONCE
DE ÉPOCA ROMANA CO INTERIOR
RECHEO DE CHUMBO.

Como pode observarse na fotografía da páxina anterior, a pesa atópase rota en varios fragmentos que encaixan entre sí pero non completan a totalidade da forma.

Toda a superficie da peza está cuberta por productos de corrosión do cobre (carbonatos, óxidos e pequenos focos de cloruros) e terra. Estes productos de corrosión mantiñan unida a asa ó corpo da pesa impedindo a súa mobilidade. O bronce aparece en bastante bo estado, conservando o núcleo metálico. Pola contra, os fragmentos que se conservan do chumbo que enchía o interior da peza, están completamente mineralizados (fot.1-6).

O tratamento realizado consistiu, primeiro, nunha limpeza mecánica da terra superficial e dos productos de corrosión formados sobre a superficie orixinal da peza, conseguindo así devolverlle a mobilidade á asa.(fot.5).

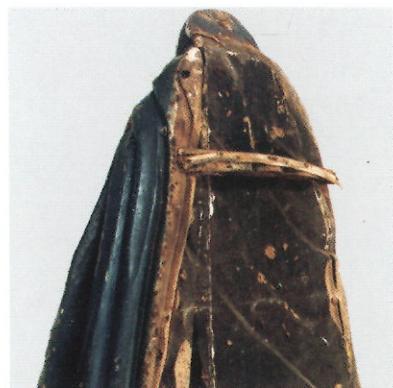
FOTO 1

Esta peza levaba orixinalmente un anaco de tea policromada no mesmo azul do manto da Virxe, a que, nunha intervención anterior, foi cortada más ou menos pola metade e substituída por un plástico. Retiramo-la tea e mailo plástico que ían suxeitos con numerosos cravos e grampas e observamos que baixo esta hai un traveseiro de madeira.

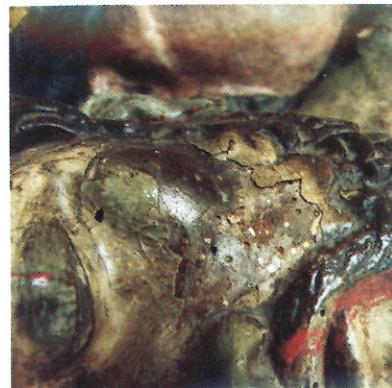
FOTO 4

Pernas de Cristo desensambladas. Presencia dun repinte grosso e tosco dunha intervención anterior. Aprécianse anacos de tea orixinais que servían de amortiguador do movemento da madeira nas xuntas das ensamblaxes.

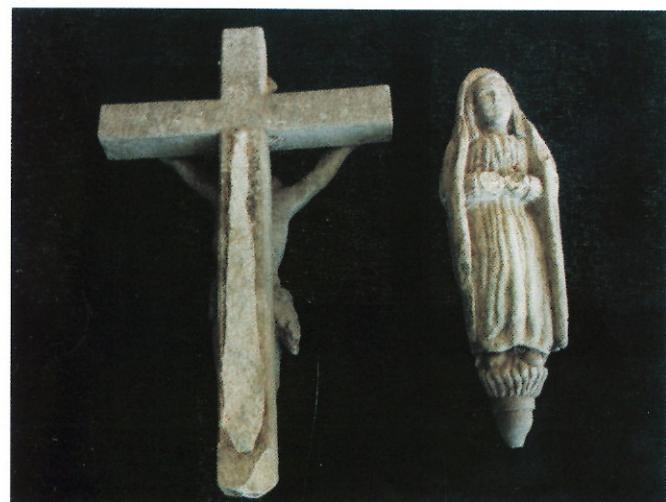
1a

1 a- Estado inicial do cruceiro no que se aprecia a fractura debido a un mal transporte, ademais da sucidade superficial, óxidos, liques...

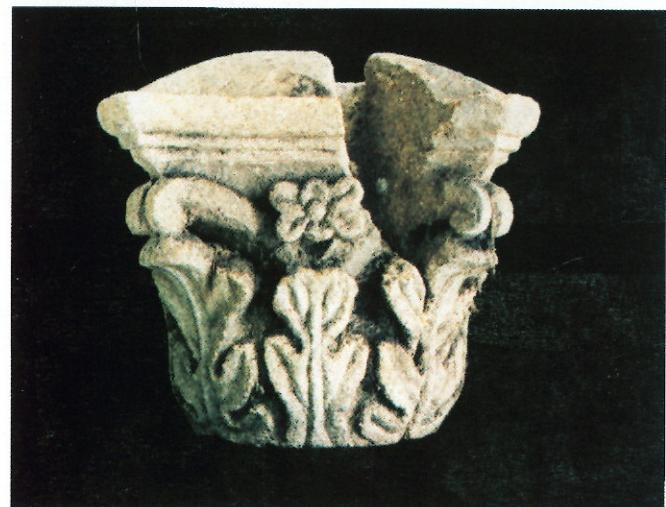
2a

2 a- Capitel pertencente ó cruceiro. O granito é diferente ó da cruz. A fractura débese ás tensións producidas polo ferro que servía de unión entre a cruz e o capitel.

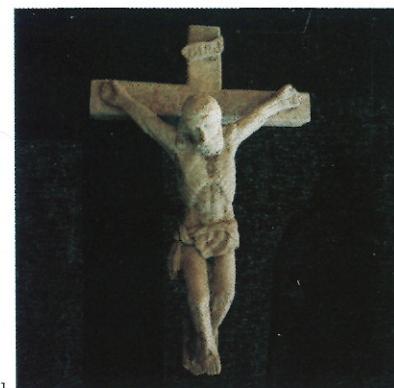
1

1- Cristo, foto de entrada, no que se aprecian as diferentes alteracións: morteiro, óxido, perdas de material, fisuras, liques, algas...

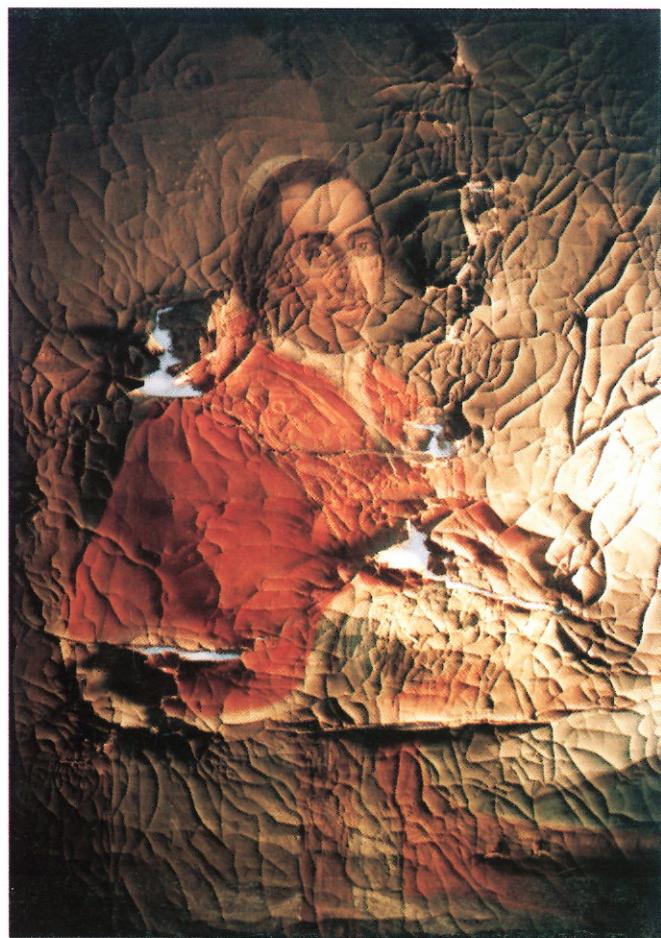
FOTOGRAFÍA DE ENTRADA

PAPA PIO VII
Juan José Camarón y Meliá
Óleo sobre tela
112 X 88

Páxina anterior. Fotografía previa e posterior ó proceso de restauración. Na parte inferior amósanse detalles vistos con luz rasante. Existen graves problemas de deformacións na pintura (cazoletas) e falta de adhesión desta a un soporte feble, roto e excesivamente fino.

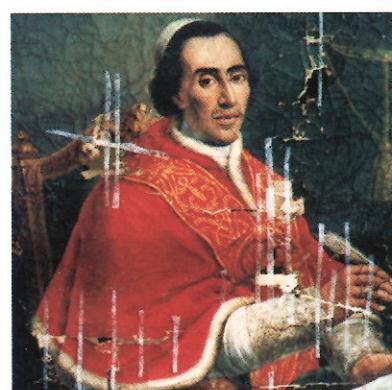
5

Moitos anacos de tea penduraban provocando a caída de pintura e a falta de tensión do lenzo.

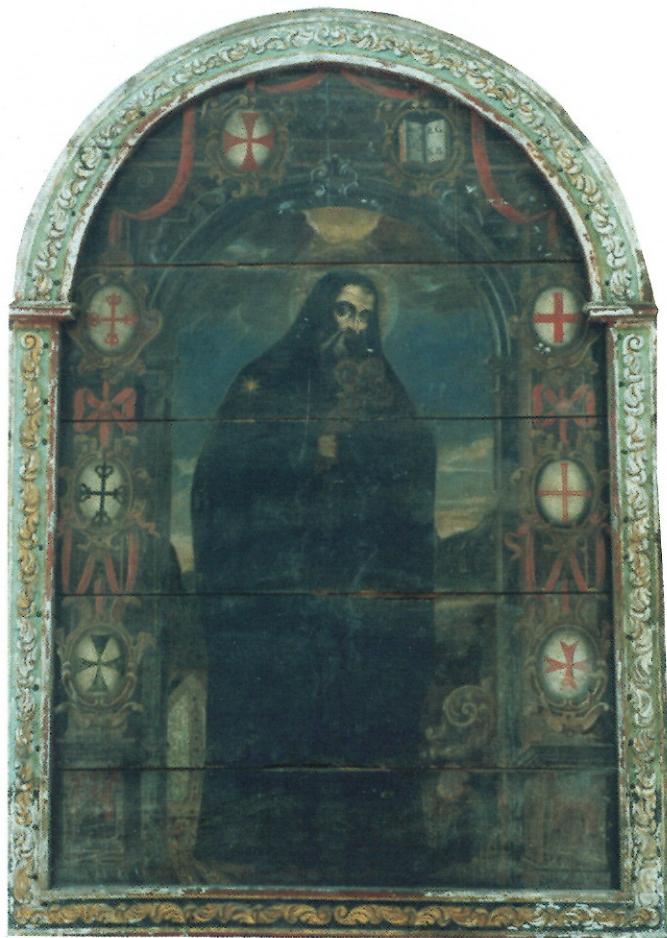
FOTOGRAFÍA DE ENTRADA

Título: San Bieito de Nursia.

Pintura de cabalete de temática relixiosa. Representa a San Bieito de Nursia acompañado dos seus atributos e os escudos das ordes militares que seguían a súa regra. A datación corresponde á primiera metade do século XVII.

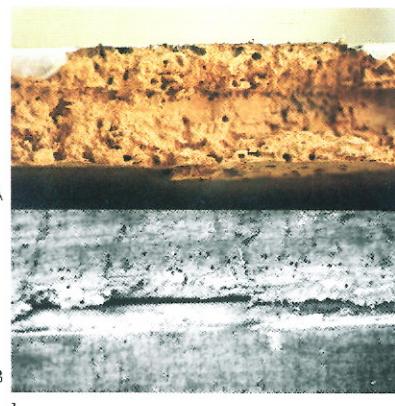
Fotografía 1.
Deterioro producido polo ataque de xilófagos.
Reverso e perfil da táboa.

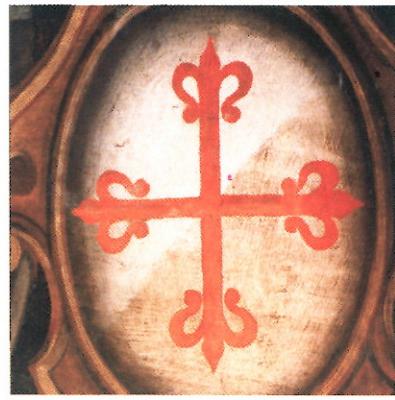
Fotografía 3.
Desprendemento de capa pictórica e preparación do soporte.

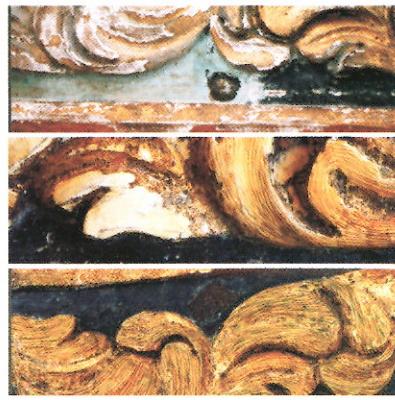
Fotografía 6.
Pódese observar:

- A. Eliminación de repintes e cravos
- B e C. Estucado e reintegración cromática.
