CONSERVAR A HISTORIA CONSERVAR O FUTURO

Xuño 2001

Esta mostra da Escola Superior de Conservación e Restauración de Bens Culturais de Galicia ten unha finalidade didáctica. Desexamos que se teña unha maior conciencia sobre a protección do patrimonio artístico. Recentemente aumentaron as agresións a obras de arte do patrimonio universal, e sinceiramente a nós nos doe.

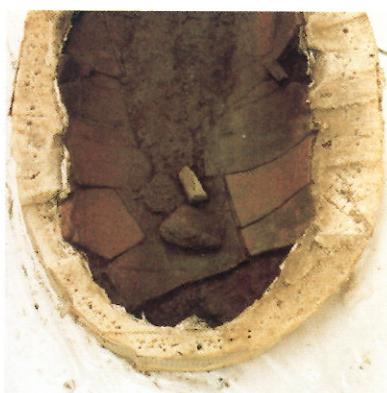
1

Toda a superficie da peza está cuberta por productos de corrosión do cobre (carbonatos, óxidos e pequenos focos de cloruros) e terra. Estes productos de corrosión mantiñan unida a asa ó corpo da pesa impedindo a súa mobilidade. O bronce aparece en bastante bo estado, conservando o núcleo metálico. Pola contra, os fragmentos que se conservan do chumbo que enchía o interior da peza, están completamente mineralizados (fot.1-6).

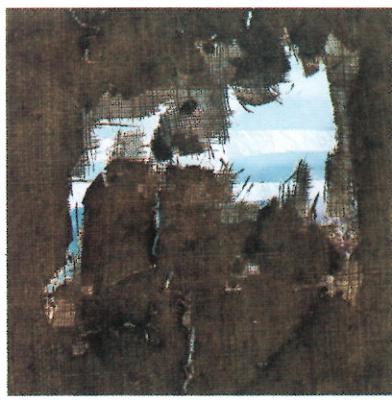
1

Fotografía 1.
Deterioro producido polo ataque de xilófagos.
Reverso e perfil da táboa.
