Memoria final de intervención de ponte romana e petos de ánimas para o concello de As Neves, Pontevedra

AUTORA: NOEMÍ PENELA GARCÍA - TITORA: INMA SANTIAGO
ESTUDOS SUPERIORES DE CONSERVACIÓN E RESTAURACIÓN DE BENS CULTURAIS
ESPECIALIDADE: BENS PICTÓRICOS
Pontevedra - 2020/2021

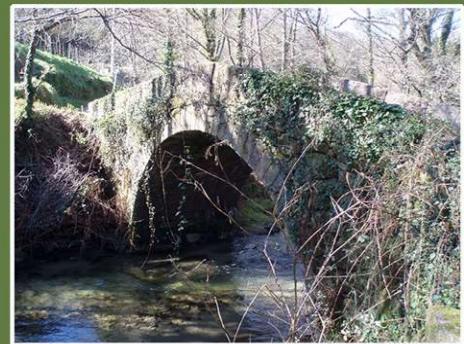
Ponte romana de San Cibrao de Ribarteme

Unha vez realizados os estudos previos apreciáronse diferentes problemas na súa conservación que demandaban unha rápida intervención: Problemas no rexuntado dos perpiaños que forman os laterais, ausencia de material pétreo na parte transitable da ponte, isto acelera a degradación por acción dos axentes erosivos naturais, especialmente da auga e a vexetación, forte colonización biolóxica favorecida pola evidente presenza de humidade, abrigo de plantas basculantes, mofos, insectos e réptiles, isto está a provocar unha forte erosión tamén na pedra. A restauración baseouse na eliminación e limpeza da vexetación circundante, limpeza da empredada orixinal da ponte, consolidación e reposición dos entrabados e reintegración da empredada da calzada.
