PROYECTO PARA LA INTERVENCIÓN DE FORTALEZAS DE ADOBE EN EL SUR DEL ANTIGUO EGIPTO

Raquel Conde Curiá

Escuela Superior de Conservación y Restauración de Bienes Culturales de Galicia

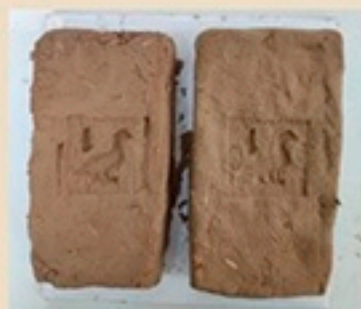
Ladrillos A1 y A2

Después de realizar las pruebas iniciales, generales y de ladrillos, se llega a la conclusión de que el ladrillo A1, formado por arcilla de ladrillos, sepiolita y paja, es el más apto para la eco-restauración. A diferencia de los demás ladrillos, éste fue capaz de aguantar perfectamente el proceso de secado, consiguiendo una superficie lisa y sin imperfecciones por exceso de vegetal. La mezcla fue sencilla de realizar, consiguiendo una masa compacta, que no se adhería en exceso a las manos y su secado fue medianamente rápido.

Proyecto para la intervención de fortalezas en la zona sur de Egipto							Raquel Conde Curiá
Pruebas de ladrillos							
Muestra	Trabajabilidad	Curado	Contracción	Dureza	Cohesión	Textura	TOTAL
A1	3	2	3	2	3	3	2.7
A2	2	2	1	3	2	2	2.0
B1	2	3	3	3	2	1	2.3
B2	2	3	1	3	2	2	2.2
C2	1	2	2	1	2	1	1.5
D2	1	1	1	2	3	2	1.7

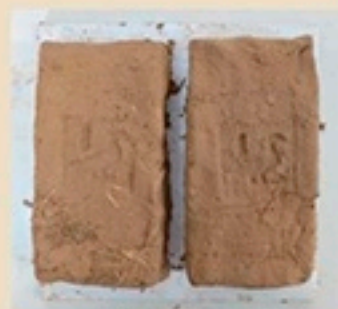
Ladrillos B1 y B2

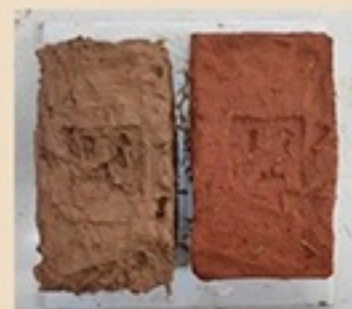
Ladrillos C2 y D2
